2017年台風18号により大分県中南部で発生した豪雨の特徴と浸水被害の概要

山本, 晴彦

山口大学大学院創成科学研究科

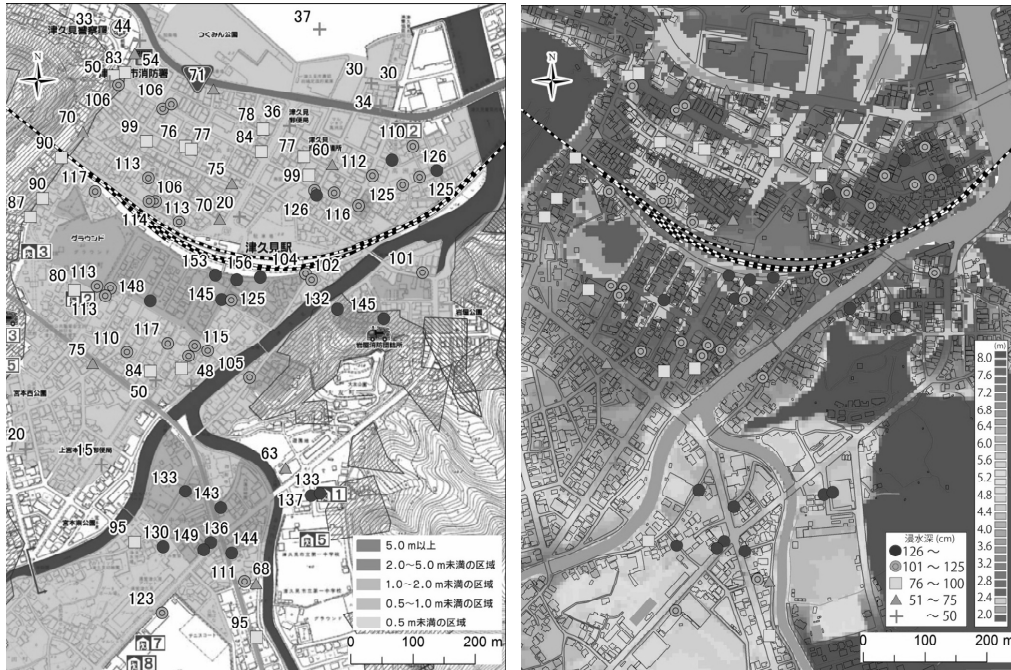
図8には、津久見市の市街地における洪水ハザードマップ（左）およびDEM（標高地図）・浸水深図（右）を示した。DEM（標高地図）・浸水深図では、国道217号線より南側の旧市街地は標高が低く、特に青色で示された津久見川左岸や駅前通りから北西に位置する一帯はさらに低い標高となっている。なお、これらの地区一帯では100cmを超える浸水深（地盤から浸水痕跡までの高さ）となっている。

図8 津久見市の市街地における洪水ハザードマップ（左）およびDEM（標高地図）・浸水深図（右）
（図中の数字は写真1～12の位置）

洪水ハザードマップによる浸水想定は0.5m未満であったが、本洪水では津久見駅前（北側）を除いて100cm以上浸水する被害が発生している。また、国道217号線より海側の新しい埋立地は標高が高いため、浸水も30cm前後に止まっている。

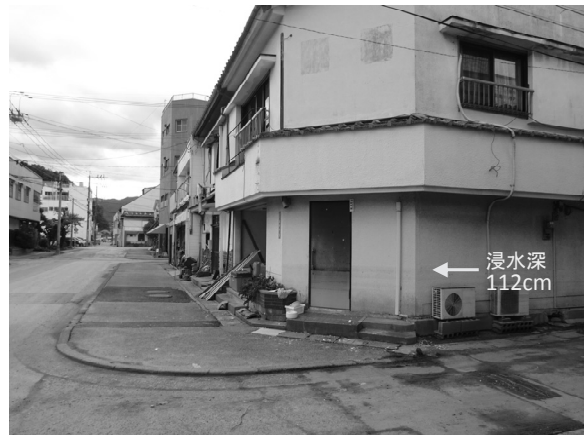
写真1には、店舗における浸水被害の状況を示した（2017年9月28日撮影、高洲町）。津久見川下流の左岸に位置する高洲町は市街地で最も標高が低い地区で、古くは漁村（岩屋地区）で店舗が立ち並ぶこの一帯は浸水深が120cm前後と大きな被害を受けている。JR日豊本線と国道217号線に挟まれた地域は、

写真1 店舗における浸水被害（高洲町）

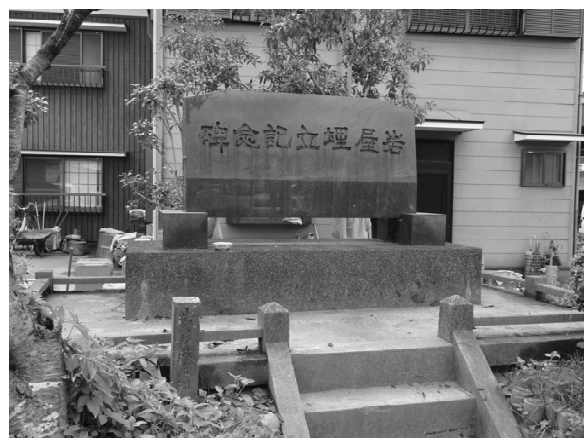
写真2は、高洲町内に建立されている「岩屋埋立記念碑」を示す（2017年9月28日撮影，高洲町）。記念碑には、岩屋は明治時代には半農半漁を業とする約100戸余の小部落であったが明治36（1909）年，大正8（1919）年・同12年（1923），昭和8（1933）年・同41（1966）年と埋立事業が進められ，岩屋港を含む本地区に広大な埋立地が完成したと記されている。図7の1927年の旧版地図では，この記念碑が建立されている道路が従来の海岸（図8（左）の洪水ハザードマップにおいて点線で記載）で，海側に船溜まり，東西に埋立地が確認できる。このように，本地区一帯は海域を埋め立てて造成されており，今回の洪水災害はもともと高潮や津波による浸水リスクが高い地区であることがわかる。

写真2 岩屋埋立記念碑（高洲町）

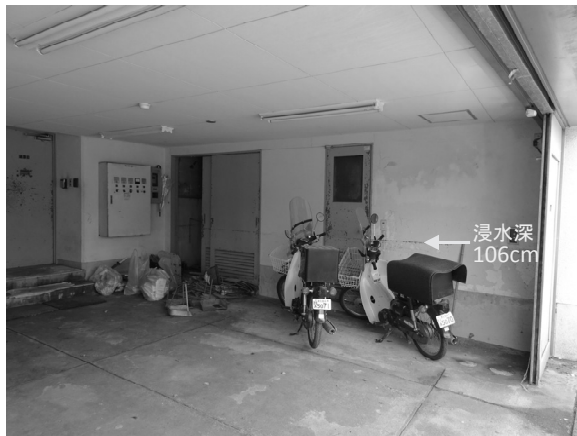
写真3には，市街地にある銀行の駐車場における浸水の痕跡を示す（2017年9月28日撮影，中央町）。この付近も100cm前後の浸水被害に見舞われており，駐車場でも106cmの浸水痕跡が確認できる。写真4は，JR津久見駅南口の線路沿いのフェンスにおける塵芥の状況を示す（2017年9月28日撮影，宮本町）。南口駅前の道路に大量の泥流が流れ，153cmの高さにまで塵芥の痕跡が確認できる。道路を挟んだ南側に立地するタクシー会社では，浸水対策として地盤を高く

写真3 銀行の駐車場における浸水の痕跡（中央町）

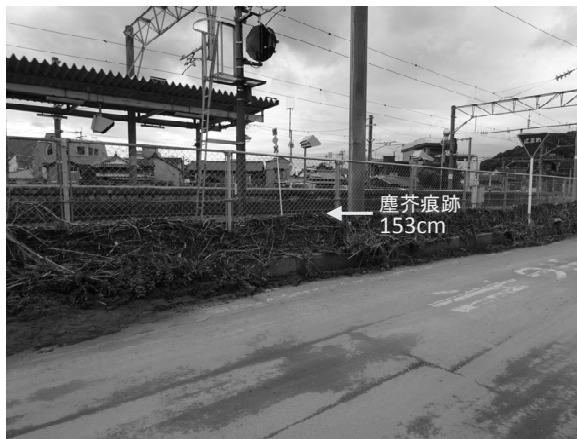
していたにも関わらず、駐車していたタクシーが運転席の高さまで冠水し、この付近では地盤から約150cm前後の浸水高となっている。

写真4 JR津久見駅南口のフェンスにおける塵芥の状況（宮本町）

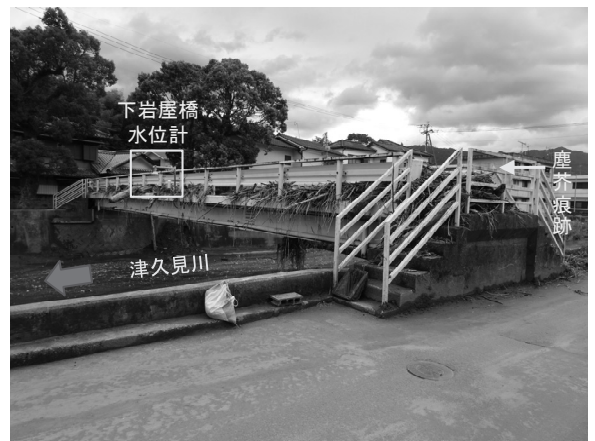
写真5は、津久見川の跨河川橋で捕捉された流木と塵芥の状況を示す（2017年9月28日撮影、宮本町）。欄干の部分に流木や塵芥が挟まれており、この高さにまで水位が上昇したことがわかる。橋梁の中央部に水位計が設置されており、図6（上）に示した下岩屋橋の水位がここで観測された水位に相当する。写真6は、JR津久見駅の南側に位置する店舗における浸水の痕跡を示している（2017年9月28日撮影、宮本町）。この一帯は、図7で示したように1955年の時期までは水田が広がっていた地区であり、100cmを超える浸水被害が生じている。

写真5 津久見川の跨河川橋で捕捉された流木と塵芥（宮本町）

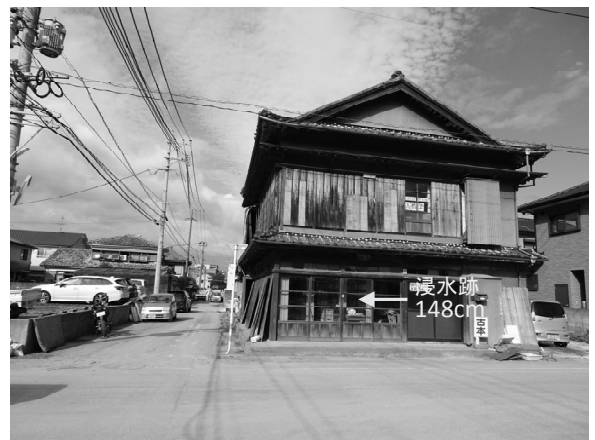
写真6 店舗における浸水の痕跡（宮本町）

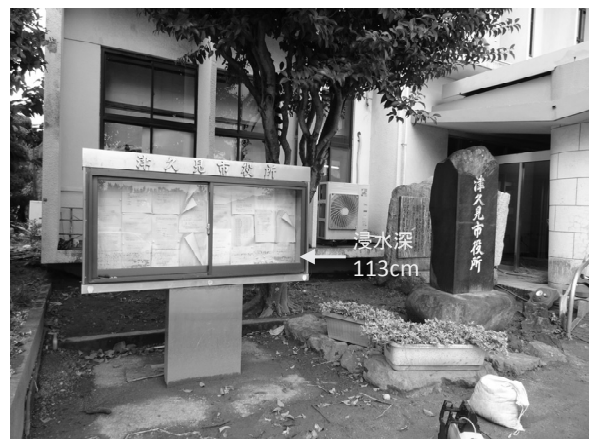
写真7は、津久見市役所の玄関前に設置された掲示板における浸水の痕跡を示しており、庁舎前のグラウンドに駐車していた公用車も水没する被害が発生している（2017年9月28日撮影、宮本町）。この一帯は標高が約2mと周辺より低いこともあり、0.5～1.0mの浸水想定となっているが、実際には100cmを超える浸水被害となっている。

写真7 津久見市役所の玄関前に設置された掲示板における浸水の痕跡（宮本町）

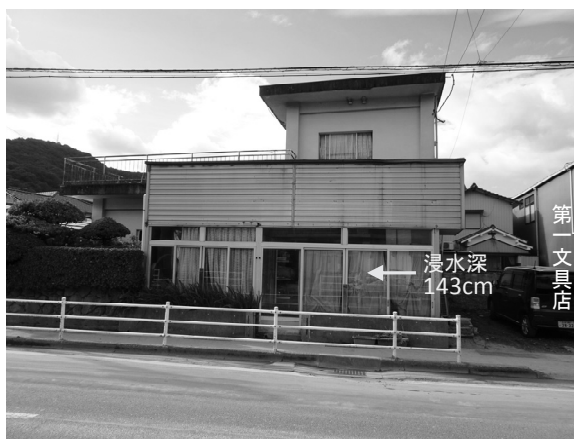
写真10は、津久見川とその支流の彦の内川に挟まれた中田町の店舗における浸水の痕跡を示す（2017年9月28日撮影，中田町）。この地域は両河川からの氾濫が予想され、標高も中央部でやや低いことから、0.5～1.0mの浸水想定がなされていた。しかし、実際の浸水深は130～140cmで、河川の中流域にも関わらず甚大な浸水被害が生じていることがわかる。写真11は、津久見高等学校の体育館における浸水の痕跡を示している。やや低い地盤に建てられていることから、地盤から123cmの浸水深となっており、近接する水路から流れ込んだ濁流により体育館や校舎2棟が床下浸水の被害が発生している（2017年9月28日撮影，大字津久見）。写真12は、彦の内川の右岸に位置する第一中学校体育館における浸水の痕跡を示している（2017年9月28日撮影，文京町）。洪水ハザードマップでは彦の内川の右岸では浸水が想定されていなかったにも関わらず、氾濫により130cm前後の浸水被害が発生していることがわかる。また、体育館に隣接する学校給食共同調理場でも浸水被害が発生している。さらに、標高のやや高い位置に立地している津久見市民図書館でも床上浸水の被害に見舞われ、郷土資料の一部で浸水被害が発生している。

写真 10 店舗における浸水の痕跡（中田町）

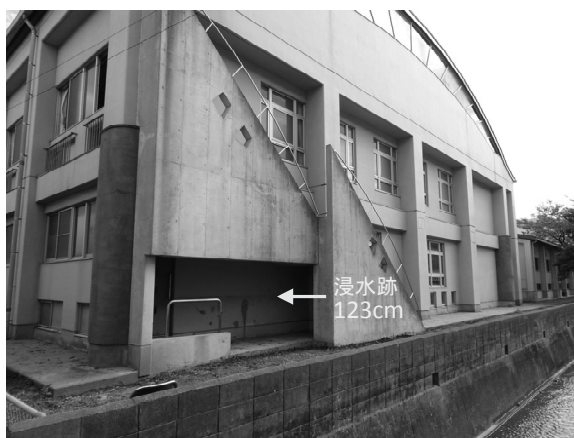
写真 11 津久見高等学校の体育館における浸水の痕跡（大字津久見）

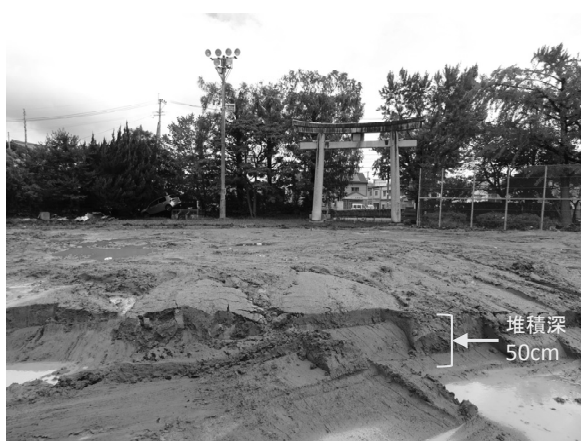
写真8に示した庁舎前のグラウンドは、濁流が流れ込んで約50cmの土砂の堆積が確認できる。写真9には日豊線沿いの商店における浸水の痕跡を示しており、山際の旧街道沿いのやや標高が高い位置にあるため、90cmの浸水に止まっており、微地形により浸水深が異なっていることがわかる（2017年9月28日撮影、宮本町）。

写真 8 津久見市役所前の土砂堆積（宮本町）

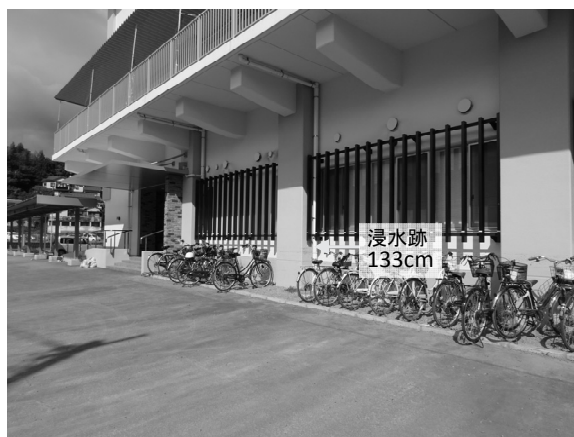
写真 12 第一中学校体育館における浸水の痕跡（文京町）

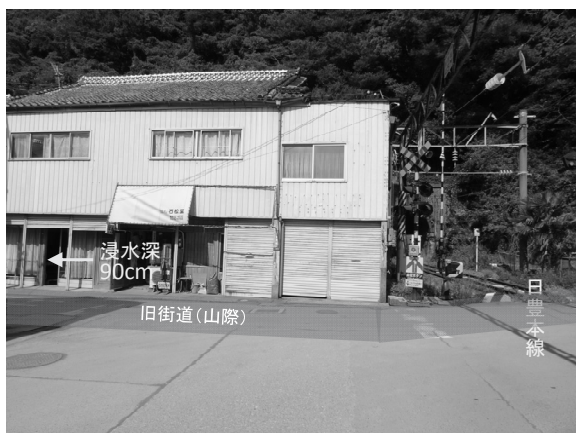
写真 9 日豊線沿いの商店における浸水の痕跡（宮本町）
